Restauration et nouvelle affectation d'un bûcher 1267 Coinsins/VD

Restaurierung und Umnutzung eines Schuppens 1267 Coinsins/VD

Maître de l'ouvrage
Bauherr Philippe Jaggi
Coinsins

Architecte
Architekt Josette
Lambert-Lonchamp
EPFL/SIA
1267 Coinsins
Tél. 022/64 21 89

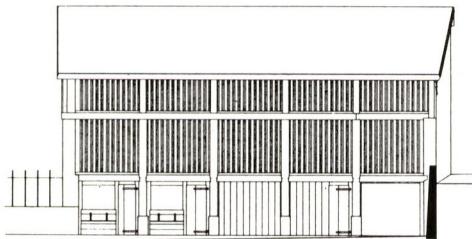
1979

Les murs en maçonnerie de boulets ont des fentes verticales traversant toute l'épaisseur et cela sur une grande hauteur; les socles de calcaire sur lesquels repose la façade en charpente chevillée n'ont pas de fondation; les poutraisons et quelques éléments de façade sont attaqués par le capricorne et le ciron. Conséquences de ces dégradations, plus d'horizontalité dans les poutraisons et plus de verticalité dans la façade, seul le mur de fond resté vertical fait référence.

Das Bruchsteinmauerwerk weist über eine grosse Höhe durchgehende vertikale Risse auf; die Kalksteinsockel, die die verzapfte Holzkonstruktion der Fassade tragen, haben kein Fundament; die Balkenlagen und einige Fassadenelemente sind vom Holzbock und von der Made angegriffen. Infolge dieses Verfalls gibt es in den Balkenlagen keine Horizontalität und in der Fassade keine Vertikalität mehr, einzig die vertikal gebliebene Grundmauer stellt einen Bezugspunkt dar.
