# Bauliche Sanierung der Barfüsserkirche und Neueinrichtung des Historischen Museums 4051 Basel

## Restauration de la Barfüsserkirche et aménagement du Musée historique 4051 Bâle

| <i>Bauherr</i><br><i>Maître de l'ouvrage</i> | Kanton Basel-Stadt |
| <i>Architekten</i><br><i>Architectes</i> | Projekt und Ausführung:<br>Projet et réalisation:<br>Florian Vischer +<br>Georges Weber<br>BSA/SIA<br>Heuberg 16, 4051 Basel<br>Tel. 061/25 37 80<br>Oberleitung:<br>Direction des travaux:<br>Hochbau Basel-Stadt<br>Albert Bavaud<br>Adjunkt des<br>Kantonsbaumeisters<br>Basel |

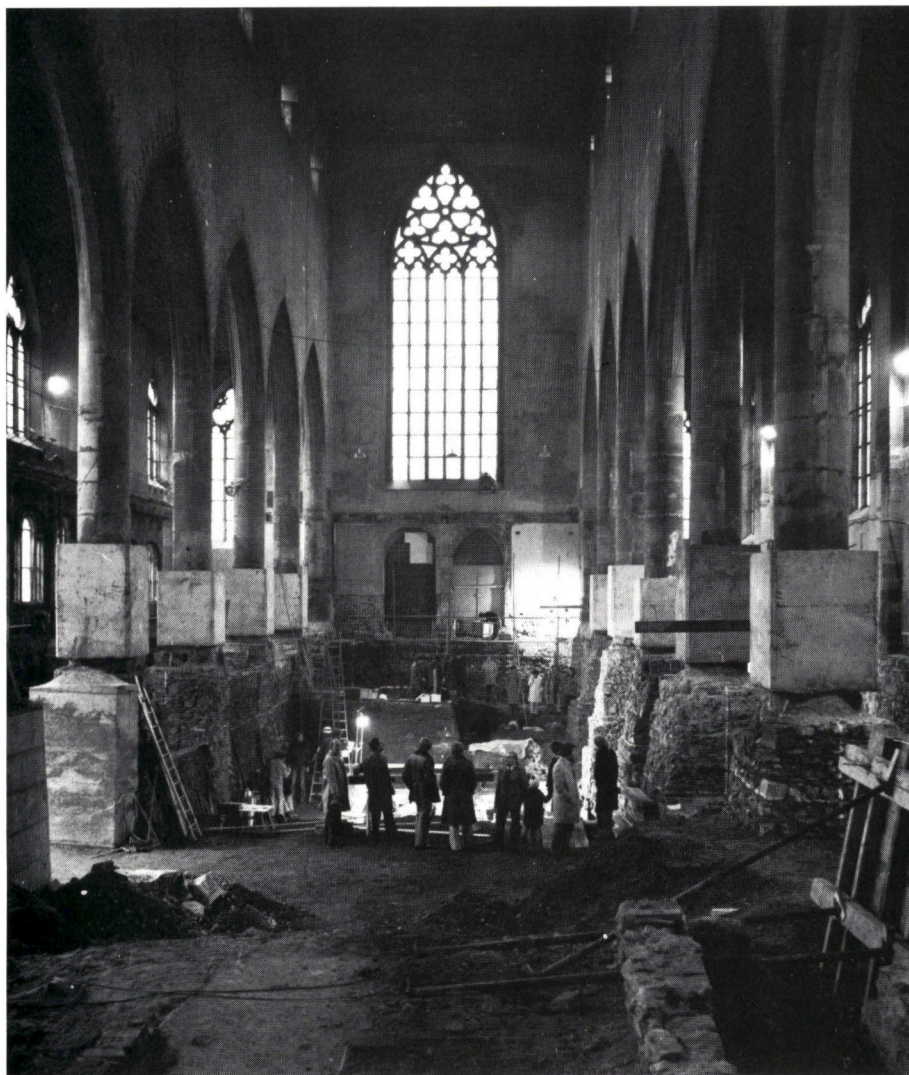
1 ▲

- 1 Ausheben des verseuchten Untergrundes  
Evacuation du sous-sol pollué
- 2 Rekonstruktion des Lettners  
Reconstruction du jubé
- 3 Auswechseln der Pfeiler  
Changement des piliers

Anlass zur Sanierung gab der miserable Zustand der Sandsteinpfeiler infolge von Salzinfiltrationen. Von 1799 an diente nämlich die Kirche während 16 Jahren als Salzlager.

Dabei sind schätzungsweise 200 - 300 Tonnen Salz infolge von Luftfeuchtigkeit im Untergrund zurückgeblieben. Das wassergelöste Salz konnte kapillarisch in den Sandsteinpfeilern hochsteigen, das Wasser an der Oberfläche verdunstete, wobei eine immer höhere Salzkonzentration entstand, bis schliesslich die Kristallisation das Steingefüge sprengte. Dieser Prozess war soweit gediehen, dass die Pfeilerquerschnitte zum Teil bis zur Hälfte reduziert waren und eine akute Einsturzgefahr herrschte. Die Sanierung umfasste folgende Massnahmen:  
– Ausheben und Entfernen des verseuchten Erdreichs. – Auffangen der Lasten mittels einer Hilfskonstruktion. – Abbrechen der Fundamente. – Auswechseln der Pfeiler. – Einziehen einer Betondecke.

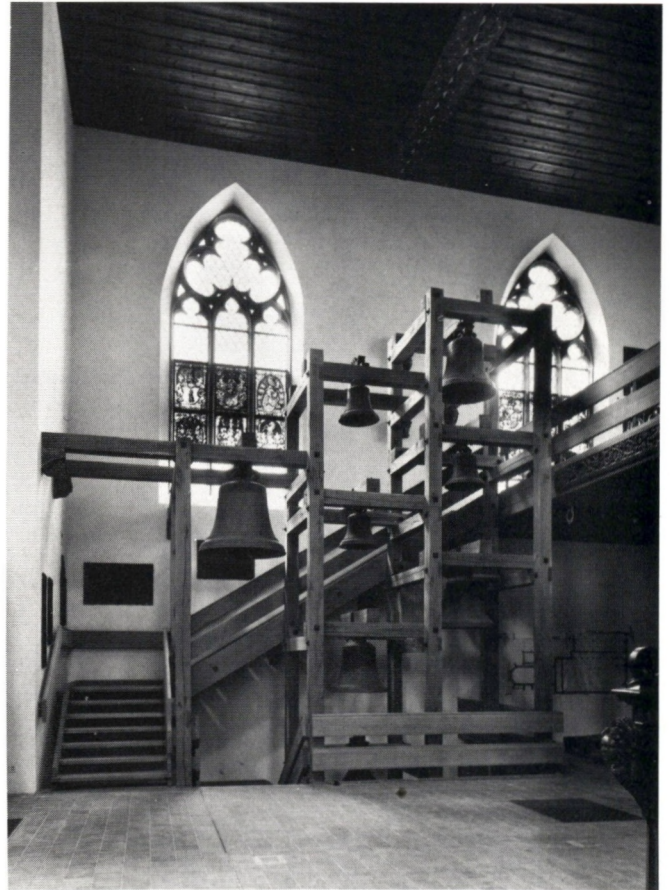
Neues Treppenhaus mit Glockenträger  
Nouvelle cage d'escalier avec clocher

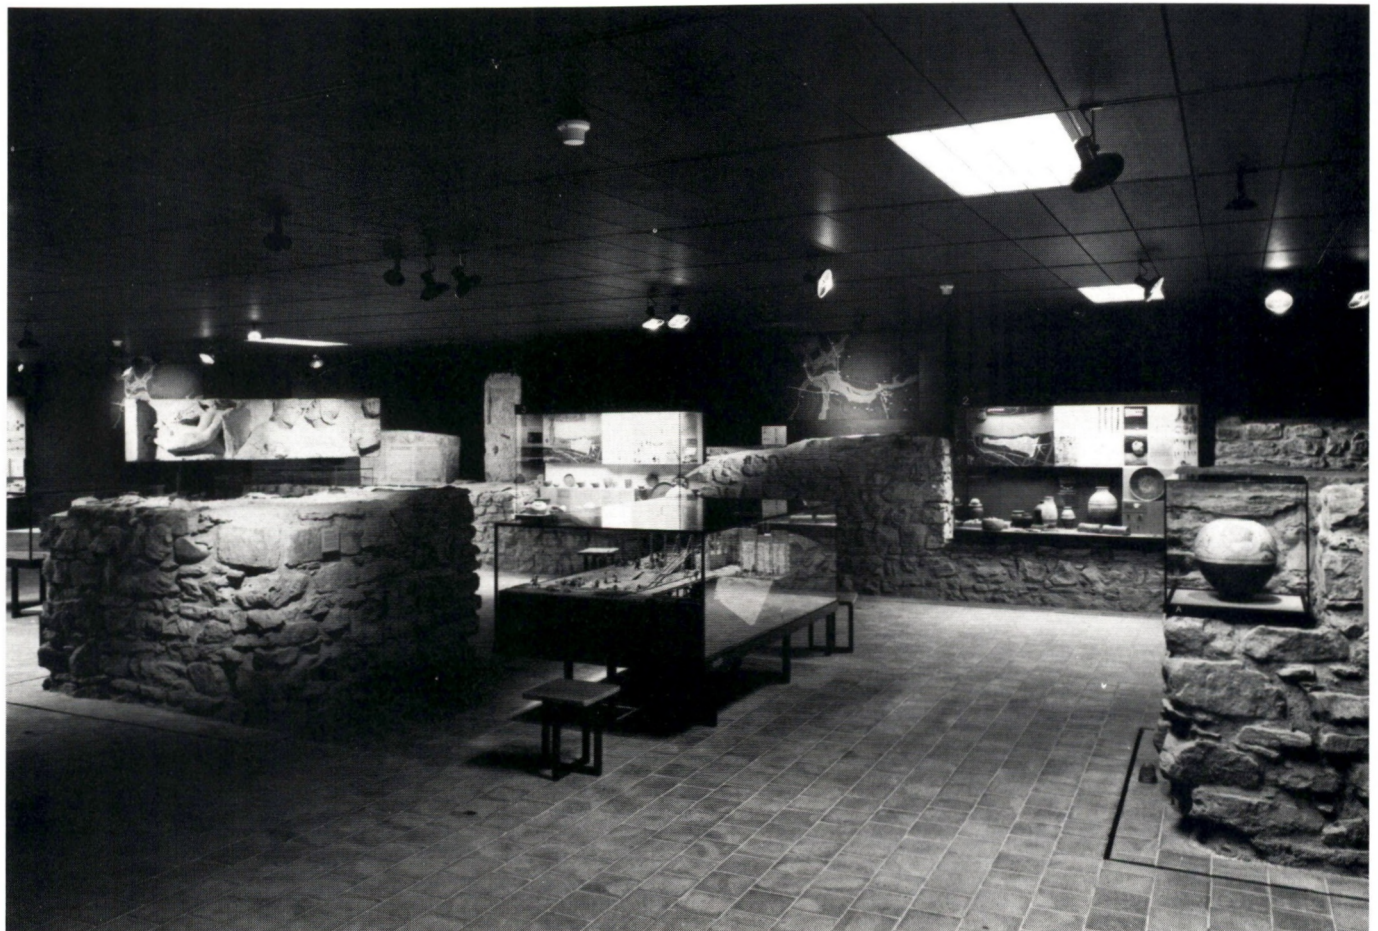
Ausstellung der frühen Stadtgeschichte im  
Fundamentbereich der ersten Barfüsserkirche  
Exposition de l'histoire ancienne de la ville dans les  
fondements de la première Barfüsserkirche

Gleichzeitig mit der Sanierung wurden umfangreiche unterirdische Nebenbauten erstellt, welche die ganze Energieversorgung und den Kulturgüterschutz aufzunehmen hatten. Die Grabungen förderten die Fundamente einer Vorgängerkirche zu Tage. Diese bilden nun den Rahmen für den sehr schönen Ausstellungsteil über die frühe Stadtgeschichte.
