Maison de la jeunesse et de l'église 1637 Charmey/FR

Atelier 5, Berne

Concours 1967, projet définitif 1968

1971-1972 (12 mois)

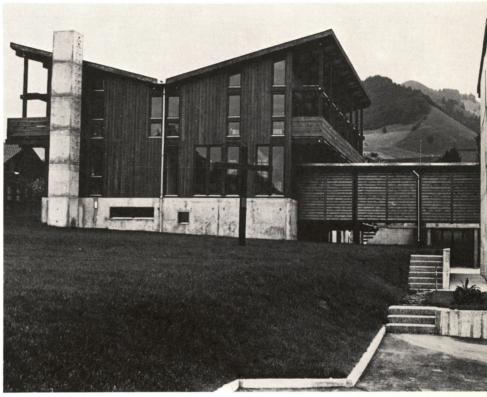
Photos Perrelet / Burkhard

Le bâtiment de réception comprend garage, dépôt de skis et vestiaires, bureau, bar, 2 salles de séjour. Ce bâtiment est relié par une passerelle couverte à l'appartement du résident et aux chambres d'hôtes. Le bâtiment principal, relié au bâtiment de réception par un passage promenoir, comprend: cuisine, atelier, locaux techniques, réfectoire, salle de travail, salle de jeux, dortoirs pour 42 enfants. Enfin, la chapelle ferme la cour de 15 m. imes 15 m. La façade de la chapelle peut être ouverte totalement pour former partie couverte de la cour. Existence donc, entre les corps de bâtiments, de terrasses permettant une grande liberté d'organisation.

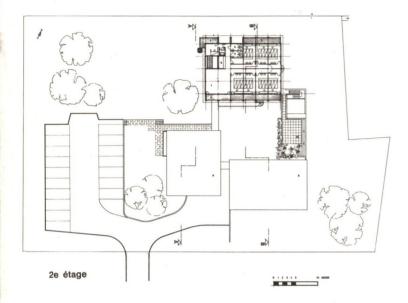
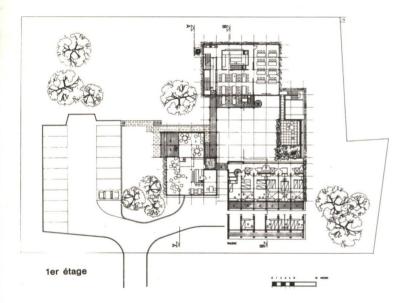
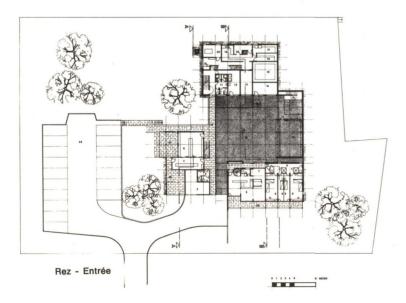
Les étages inférieurs constituant le socle sont construits en béton. Les murs de séparation sont en briques de terre cuite apparente.

Pour les étages supérieurs, les autorités exigèrent des murs coupe-feu entre les différents bâtiments. Les étages supérieurs sont construits d'une manière simple :

- poteaux contreventés par la structure de la façade;
- parois extérieures lambrissées verticalement, isolées par matelas de laine de verre;
- parois intérieures : panneaux de bois agglomérés, simple ou double selon le degré d'isolation acoustique;
- fenêtres double vitrage normal;
- toiture: plaques Schichtex 55 mm.
 d'épaisseur clouées sur chevrons,
 papier bitumé, contre-lattage,
 lattage, couverture double
 en éternit;
- planchers lames sapin 60 mm.
 rainé crêté, pavatex 5 mm. cloué,
 tapis synthétique collé, sol séjour
 béton lavé (Cleradur).
